# **INFORME PRELIMINAR TÉCNICO PERICIAL**

## **Edificación Jet Set Club**

Avenida Independencia esquina calle Proyecto, Plaza El Portal, Distrito Nacional.

**11 Junio 2025**  
Santo Domingo, D.N

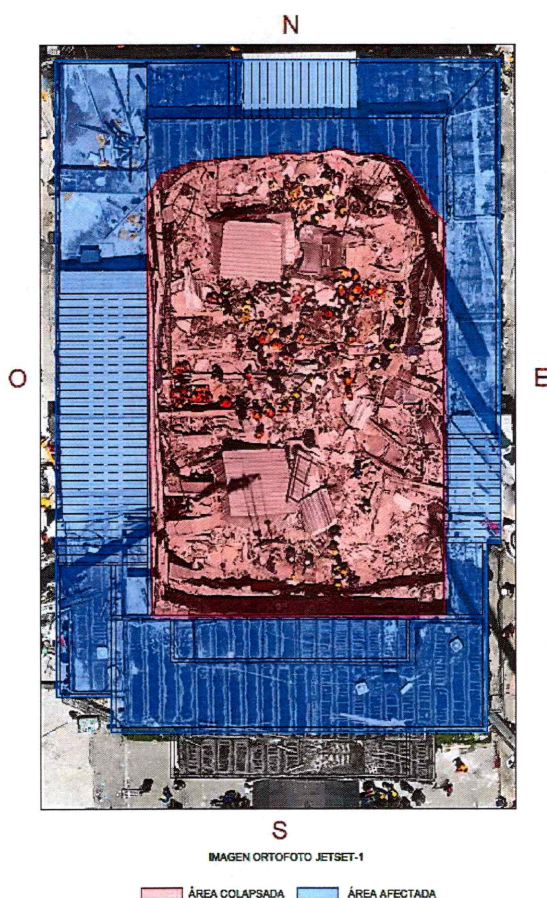
IMAGEN 6: ESQUEMA IDENTIFICACIÓN DE ÁREA COLAPSADA

El 8 de abril del año 2025, durante una presentación artística con una elevada asistencia de público, el techo del edificio colapsó de manera repentina. En la (ver Imagen 6), se muestra el área de afectación donde ocurrió la tragedia.

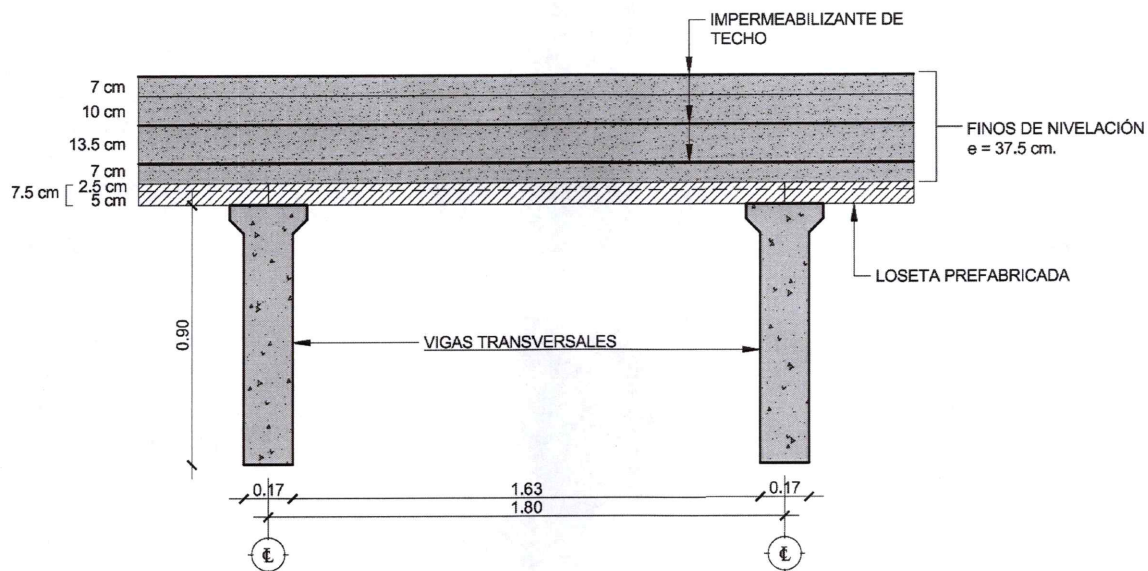
IMAGEN 10: DISCRETIZACIÓN DE LAS CARGAS MUERTAS SOBRE EL TECHO

El techo se caracteriza por ser una estructura de vigas postensadas de 15.85 m de longitud en la dirección este oeste, separadas a 1.80 m entre ellas. A través del tiempo y en el momento del colapso se puede ver la presencia de 4 capas de fino con espesores diferentes para un total de 37.5 cm, soportadas por losetas prefabricadas de concreto de 0.50 m de ancho por 1.80 m de longitud, formando una losa sobre la cual se vaciaría una capa de fino como impermeabilizante del techo.

- El patrón de colapso observado corresponde a una falla inducida por sobrecarga (cuatro (4) capas de finos con diferentes espesores sumando un total de 37.5 cm, equipos de aire acondicionados, tinacos, luminaria, plafones, y peso propio) en las vigas postensadas localizadas en los ejes H y J, particularmente en las proximidades de la esquina sureste de la cubierta (Imagen 10 e imagen 26).

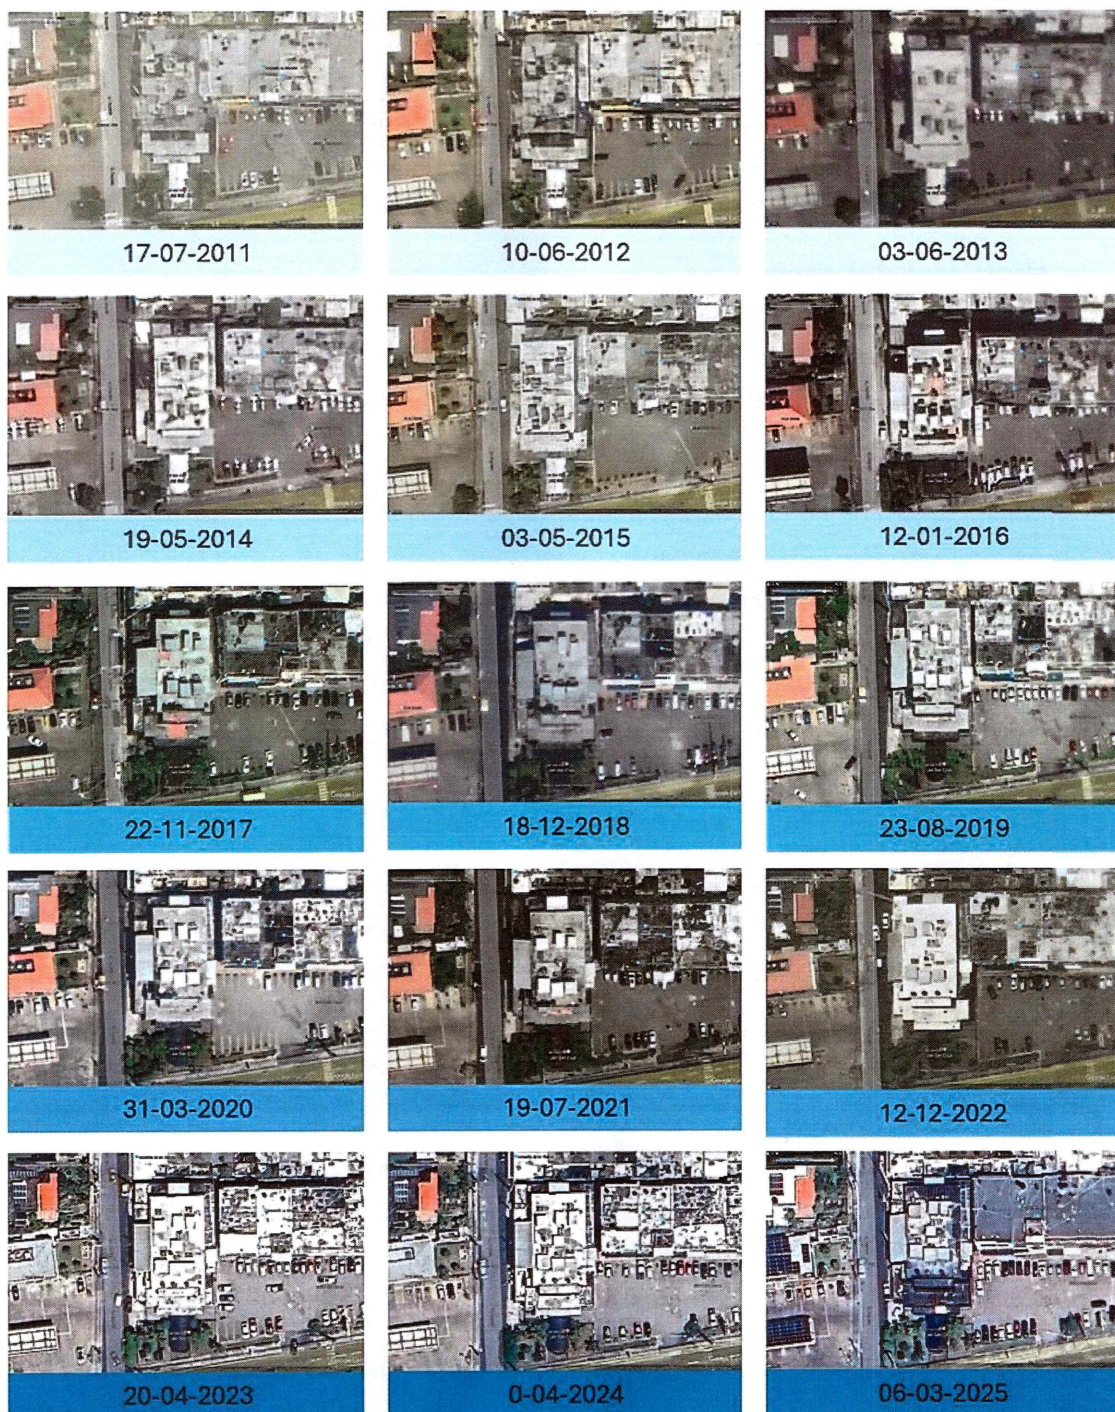
IMAGEN 13: ANÁLISIS CRONOLÓGICO DE FOTOS SATELITALES DEL JET SET CLUB, EN LA FIGURA SE MUESTRA LA FECHA CON DÍAS/MES/AÑO.

Esta evolución progresiva, tanto en cantidad como en diversidad de componentes, ha generado un aumento en la sobrecarga funcional de la cubierta, asociada a la instalación continua de equipos y sistemas técnicos. A su vez, ha transformado visualmente la fisonomía del techo, consolidando su papel como parte activa del funcionamiento general del edificio.

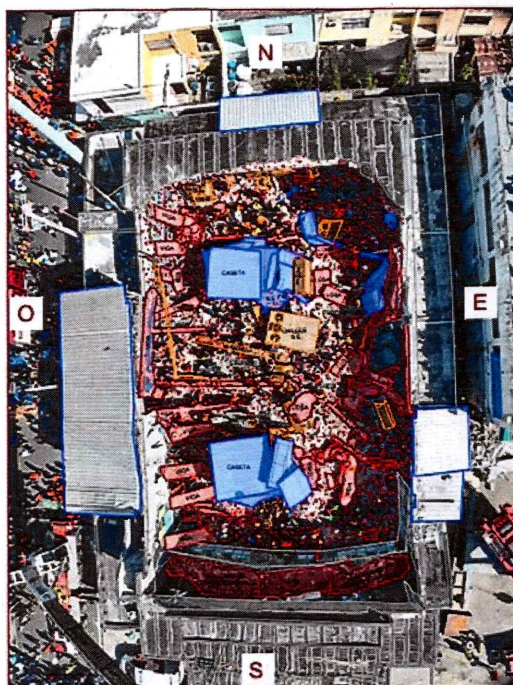
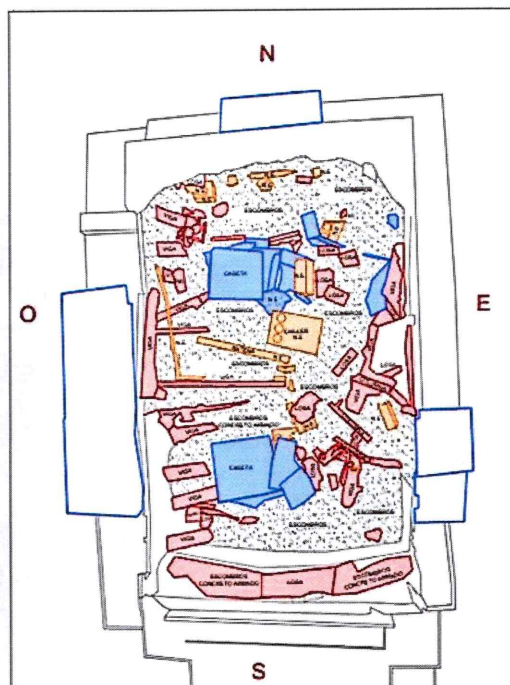
IMAGEN DJI\_20250408094444\_0008\_V

La fotografía aérea DJI\_20250408094444\_0008\_V (imagen a la izquierda). En la misma se representan los elementos visibles, identificados como: estructurales en color rojo, no estructurales en color naranja, y las casetas en color morado. Los escombros están representados por un sombreado particulado gris. La imagen de la derecha es una ilustración de lo descrito anteriormente (ver imagen 18).

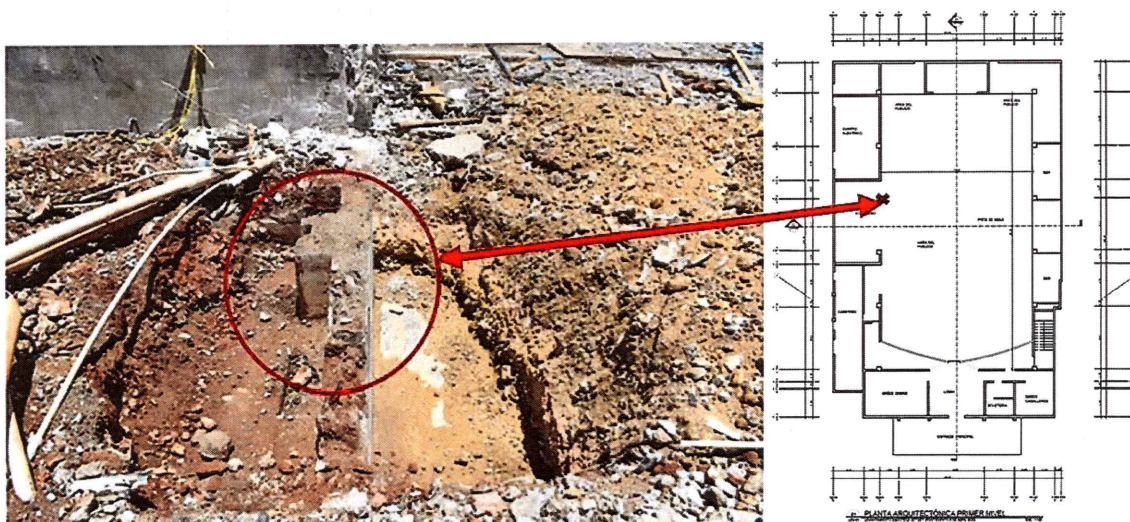
IMAGEN 19: COLUMNA ELIMINADA EN EL ESCENARIO

Se identificó la ausencia de una columna en el lado oeste de la estructura (ver imagen 19). Según lo observado, esta columna fue demolida previamente.

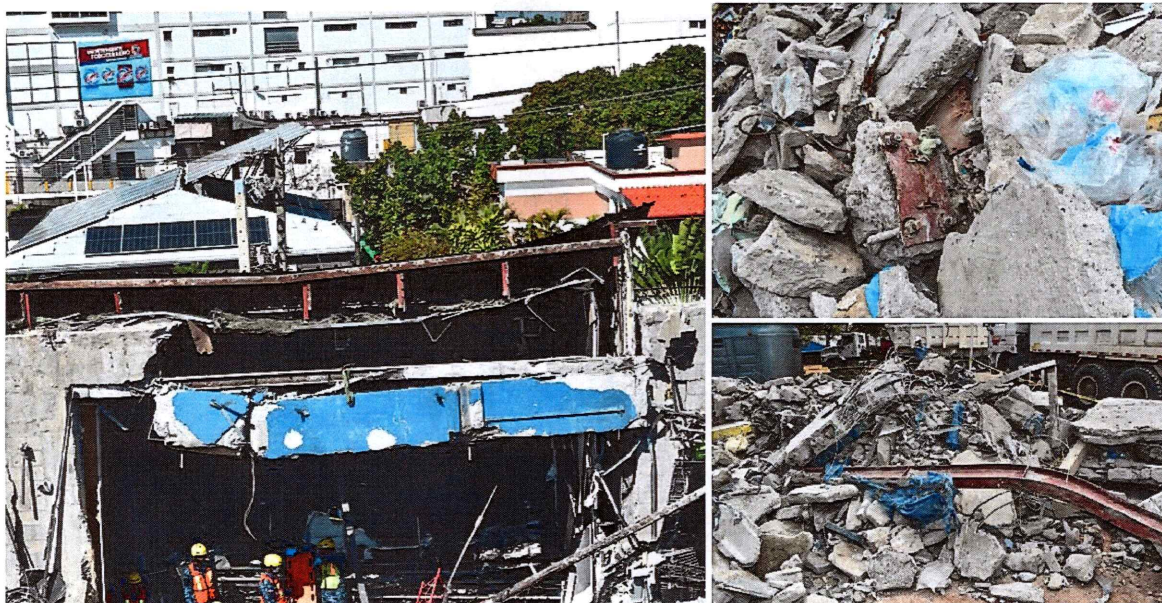
IMAGEN 20: PERFIL METÁLICO DE REFUERZO BAJO VIGA ENCIMA DEL ESCENARIO, NÓTESE LA PLACA DE ACERO REFERIDA

Para reforzar el tramo de viga perimetral, donde se eliminó una columna y paredes de mampostería de cierre, se colocó un perfil metálico (foto derecha inferior) soldado a una placa de acero, anclada con 4 pernos a un dado de apoyo de concreto colocado en la pared (foto derecha superior). Esta solución posiblemente pretendía garantizar la estabilidad del tramo de viga afectado por la ausencia de la columna (ver imagen 20).

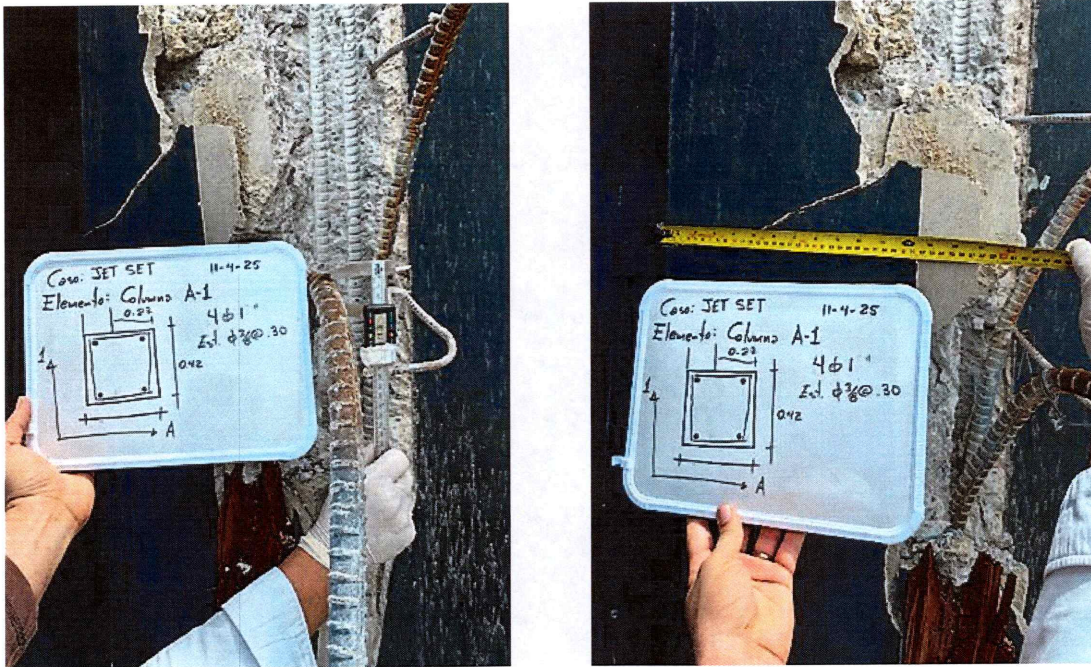
IMAGEN 21: DETALLE DE SECCIÓN DE COLUMNAS

En la zona lateral este, donde se ubicaba el bar, se observó ausencia de muros de mampostería que confinaban las columnas y brindaban soporte a las vigas perimetrales.

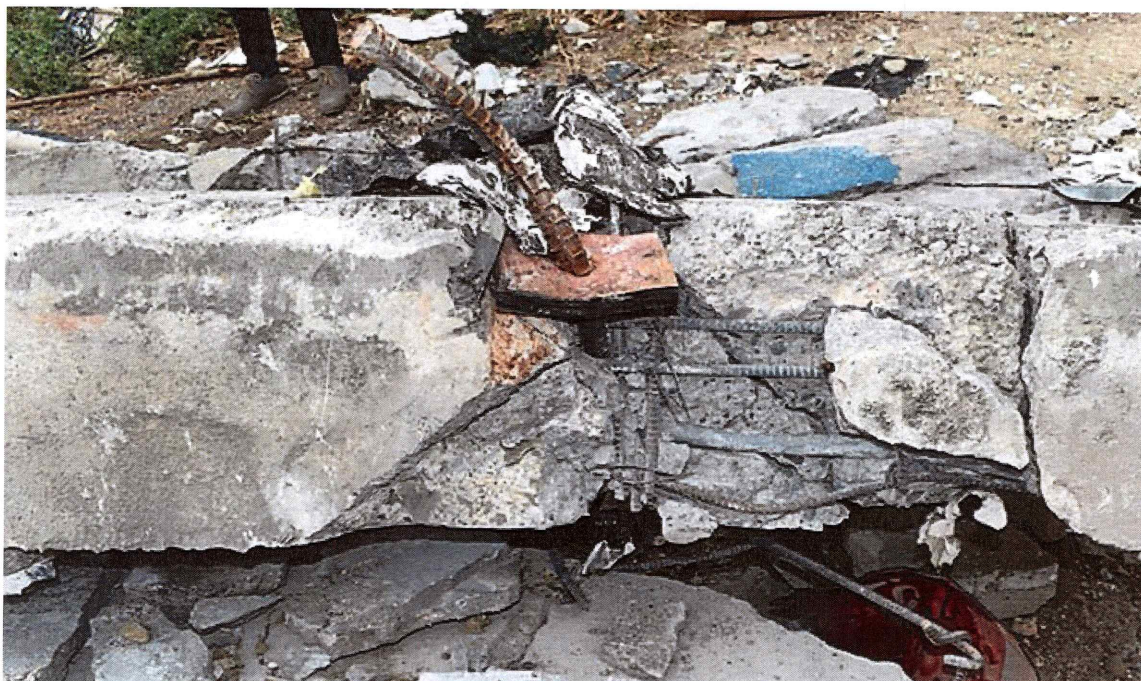
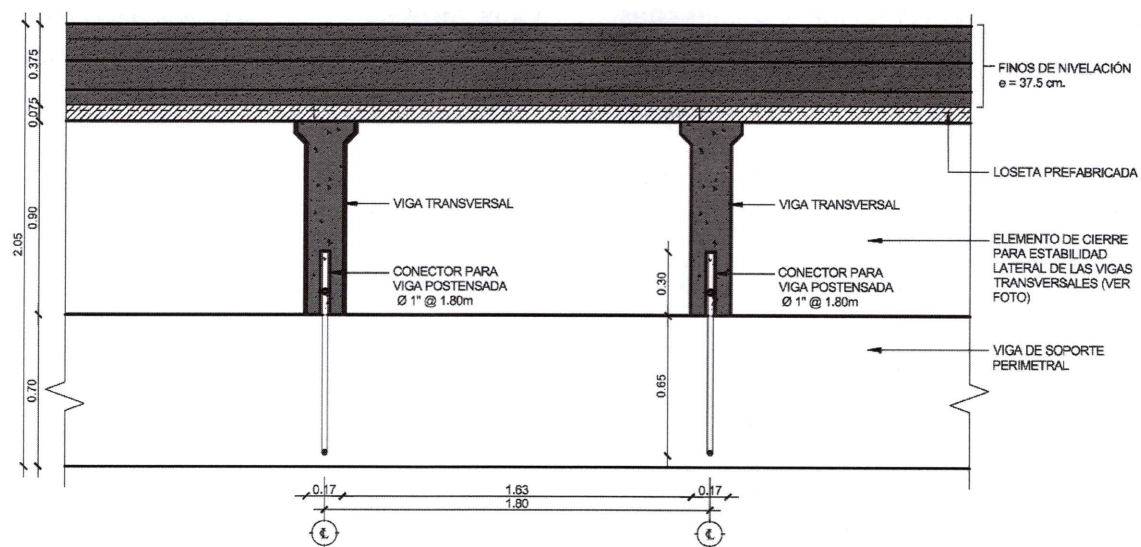
El anclaje de las vigas transversales consiste en una barra de acero (dovela de construcción) de diámetro de 1", embebida 30 cm en la viga transversal y anclada en la viga perimetral, las cuales se hallaron torcidas en los escombros (ver Imagen 22 e imagen 23).

IMAGEN 22: ANCLAJE DE VIGA TRANSVERSAL A LA VIGA PERIMETRAL

IMAGEN 23: ELEMENTO DE CIERRE PARA ESTABILIDAD LATERAL DE LAS VIGAS TRANSVERSALES

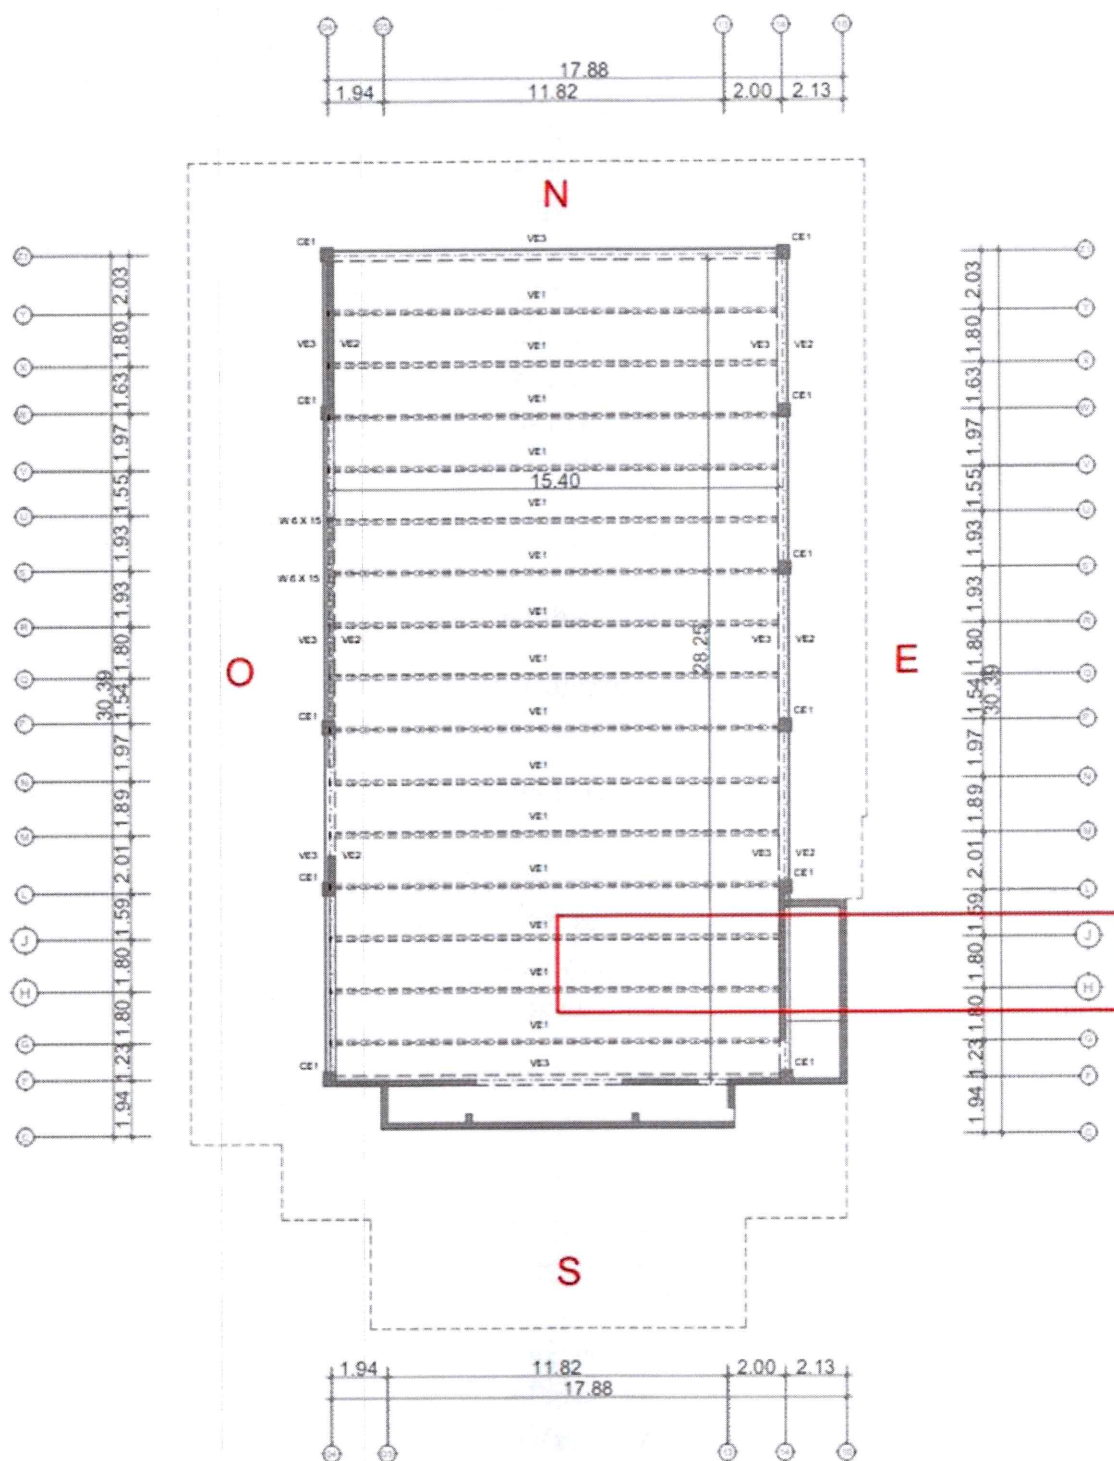
IMAGEN 26: ESQUEMA LOCALIZACIÓN EJES DE VIGAS H Y J.

El patrón de colapso observado corresponde a una falla inducida por sobrecarga en las vigas postensadas localizadas en los ejes H y J, particularmente en las proximidades de la esquina sureste de la cubierta (ver imagen 26). Dichas vigas transversales, conforme a las estimaciones realizadas, habrían iniciado un mecanismo de falla por flexión, debido a las cargas provenientes de cuatro (4) capas de finos con diferentes espesores sumando un total de 37.5 cm, equipos de aire acondicionados, tinacos, y peso propio, resultando en una pérdida progresiva de rigidez estructural y conduciendo a deformaciones excesivas.

Adicionalmente, la interacción entre las dovelas de construcción que vinculan las vigas transversales con las vigas perimetrales produjo un incremento significativo de torsión en las sollicitaciones, induciendo una rotación hacia el interior de la edificación. Este efecto comprometió las columnas situadas en los ejes L, P y S, cuya conexión rígida con las vigas perimetrales afectadas facilitó su falla estructural. Como consecuencia, se desencadenó un fenómeno de colapso progresivo de la cubierta, caracterizado por su desarrollo súbito e instantáneo.

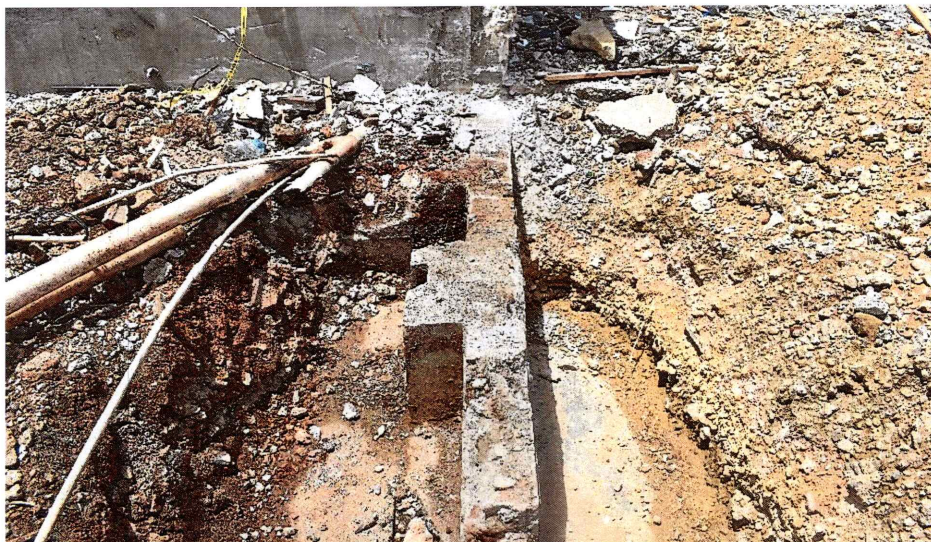
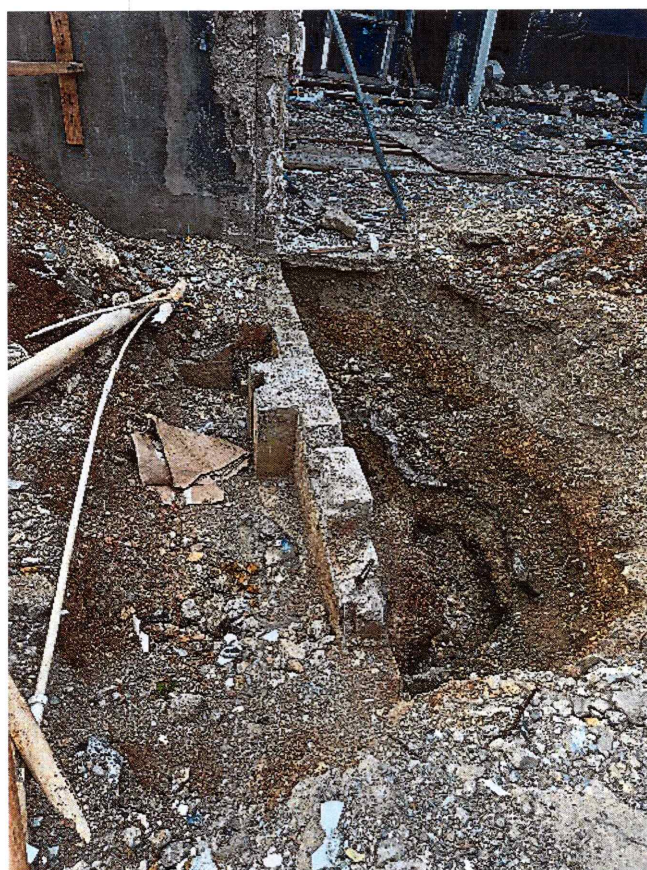
- Zapatas: de los hormigones de las zapatas solo fue observada la de la columna eliminada en el área del escenario (ver imagen 27 e imagen 28). El concreto presente no muestra oquedades (cucarachas) ni porosidades visibles. No se observaron evidencias de asentamientos.

IMAGEN 27: ZAPATA DE LA COLUMNA ELIMINADA EN ESCENARIO.

IMAGEN 28: ZAPATA DE LA COLUMNA ELIMINADA EN ESCENARIO-.

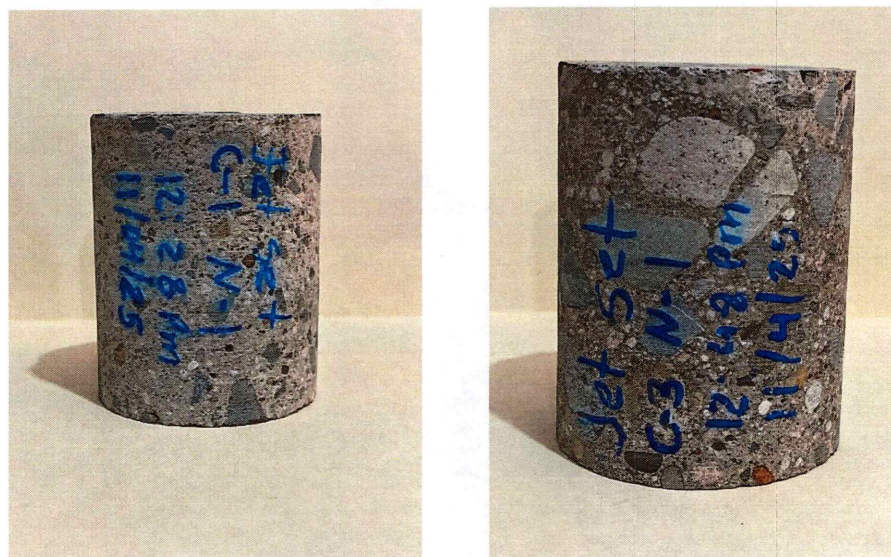
IMAGEN 29: TESTIGO COLUMNA C-1 Y C-3

- **Columnas:** Los hormigones de las columnas fueron probados mediante la extracción de testigos, según el *Informe No. 2 Recopilatorio de Acciones Técnicas y Levantamiento Estructural del Centro Nocturno Jet Set por Colapso de Techo*. Se tomaron 8 (ocho) testigos de las columnas en el local del Jet Set Club, los cuales fueron probados en el laboratorio de Onesvie. El promedio simple de resistencia a la compresión es de 245.21 kg/cm<sup>2</sup>.

El aspecto visual de los testigos de las columnas muestra un concreto con una distribución uniforme de los agregados y pocas porosidades tal y como observamos en las fotografías siguientes (ver imagen 29).

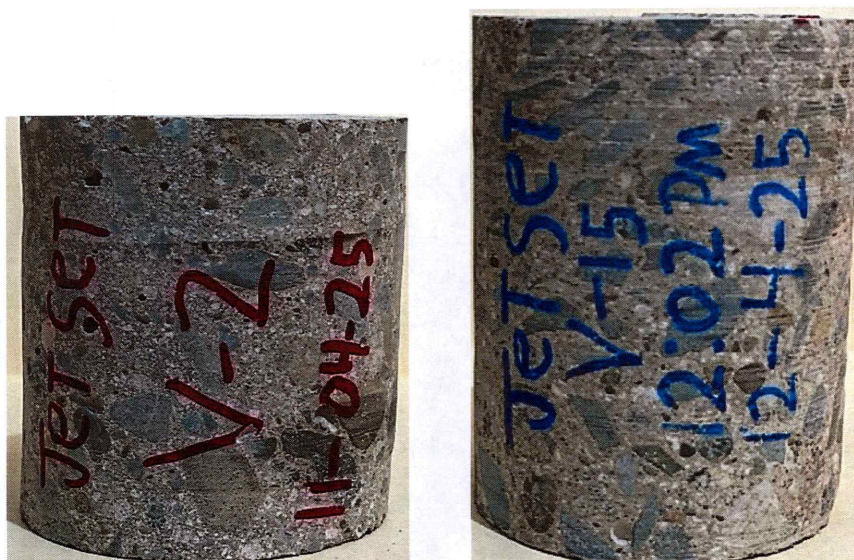
IMAGEN 30: VIGA V-2 Y V-15

- **Vigas de Pórticos.** Los hormigones de las Vigas de Pórticos fueron probados mediante la extracción de testigos, según el *Informe No. 2 Recopilatorio de Acciones Técnicas y Levantamiento Estructural del Centro Nocturno Jet Set por Colapso de Techo*. Se tomaron 3 (tres) testigos de las vigas en el suelo de la edificación, los cuales fueron probados en el laboratorio de Onesvie. El promedio simple de resistencia a la compresión fue de 389.55 kg/cm<sup>2</sup>.

El aspecto visual de los testigos de las Vigas de Pórticos muestra un concreto con una distribución uniforme de los agregados y pocas porosidades (ver imagen 30).

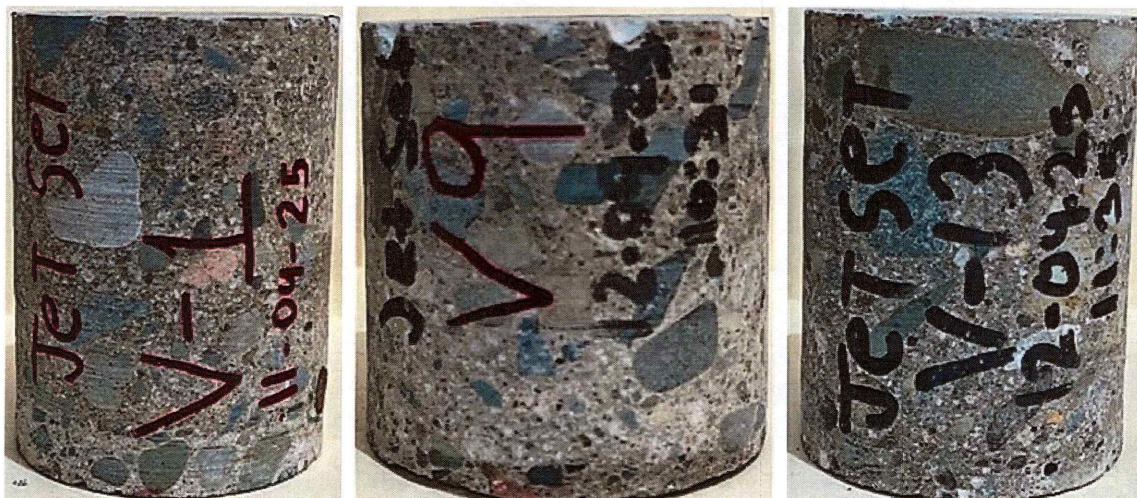
IMAGEN 31:VIGA V- 1 V-9 Y V-13

- **Vigas Postensadas.** Los hormigones de las vigas postensadas fueron probados mediante la extracción de testigos (núcleos), según el *Informe No. 2 Recopilatorio de Acciones Técnicas y Levantamiento Estructural del Centro Nocturno Jet Set por Colapso de Techo*. Se tomaron 17 (diez y siete) testigos de las vigas postensadas en el suelo de la edificación y en el depósito de los escombros, los cuales fueron probados en el laboratorio de Onesvie. El promedio simple de resistencia a la compresión es de 395.77 kg/cm<sup>2</sup>. Para garantizar la representatividad estadística de los datos obtenidos de los testigos de las vigas postensadas, se procedió a realizar un filtrado preliminar de los mismos. Suponiendo que los datos seguían una distribución normal se calcularon los valores Z de cada medición. Posteriormente, se eliminaron aquellos valores con un valor absoluto de Z mayor a 2, es decir, aquellos valores que se encontraban a más de 2 desviaciones estándar de la media. Finalmente, se recalculó la resistencia promedio considerando los valores restantes. Este análisis constituye una evaluación inicial que será refinada y ampliada en el reporte final.

El aspecto visual de los testigos de las Vigas Postensadas muestra un concreto con una distribución uniforme de los agregados y pocas porosidades (ver imagen 31).

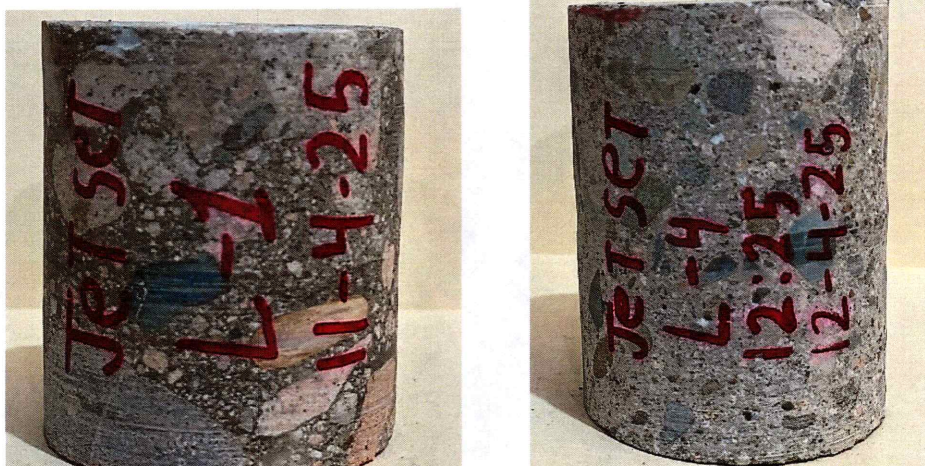
IMAGEN 32: TESTIGO LOSA L-1 Y L-4

El aspecto visual de los testigos de las losas de techo muestra un concreto con una distribución uniforme de los agregados y pocas porosidades tal y como se observan en la imagen 32.

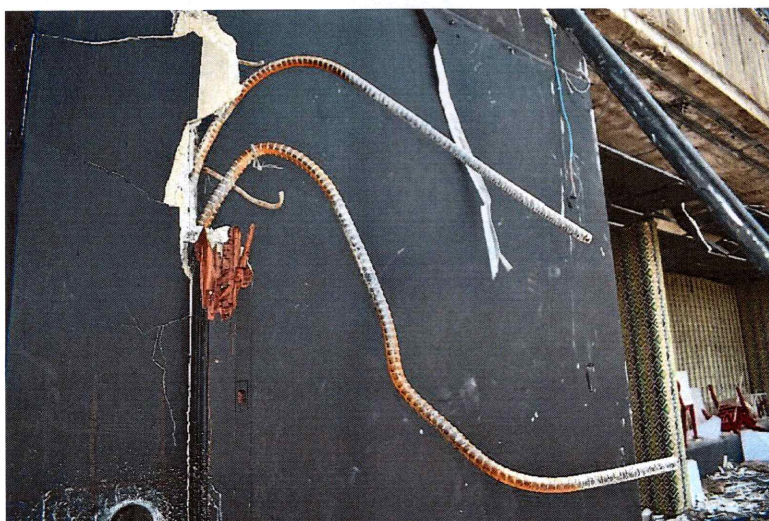
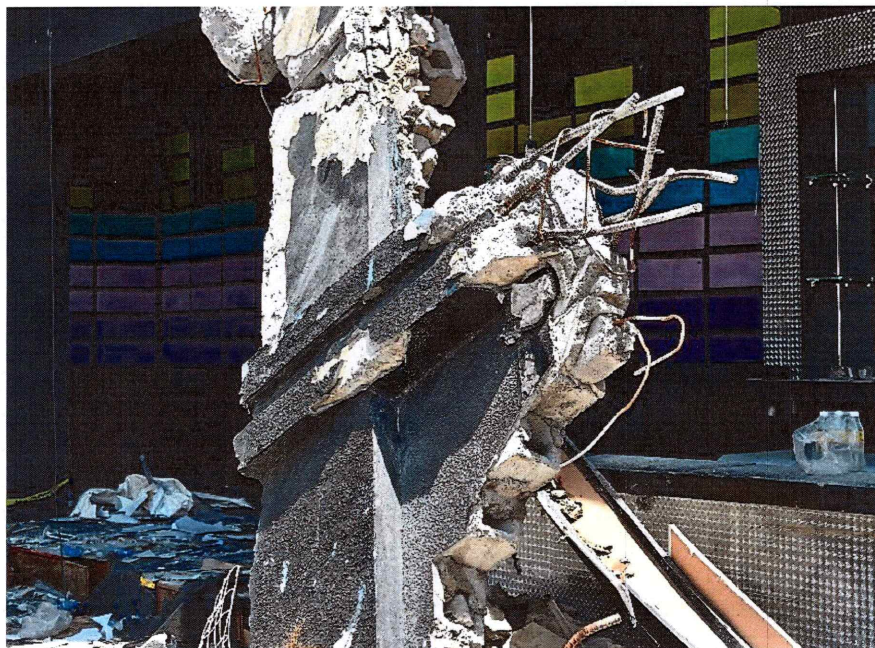
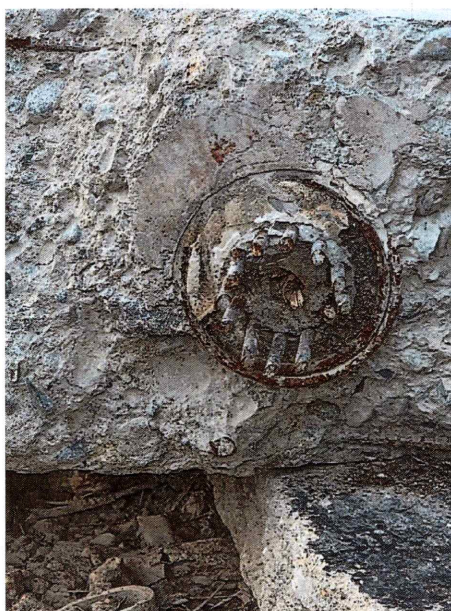
La oxidación presente no representa una merma en la capacidad de resistencia de los elementos estructurales (ver imagen 33, imagen 34 e imagen 35).

IMAGEN 33: ACERO DE COLUMNA

**IMAGEN 34: ACERO DE COLUMNA**

**IMAGEN 35: ACERO DE CABLES DE VIGAS POSTENSADAS**

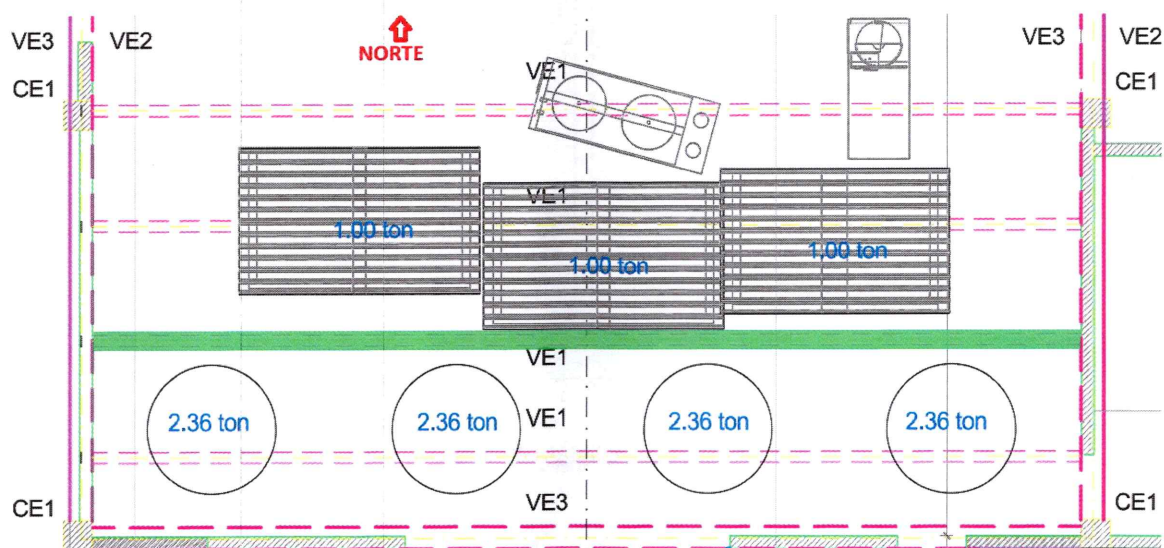
IMAGEN 36: VISTA EN PLANTA DE TECHO CON CARGAS DE EQUIPOS Y TINACOS.

A continuación, se muestra un acercamiento de la vista en planta del techo de la discoteca con las cargas aplicadas por equipos y tinacos, identificando la viga transversal (VE1) más cargada en color verde, para realizar un análisis cuantitativo de los resultados calculados de manera manual y comparando con los resultados obtenidos de un modelo estructural realizado en ETABS, para calibración y verificación de los resultados.

La viga marcada en verde corresponde a la viga más cargada del sistema de techo, cuya representación analítica se muestra a continuación:

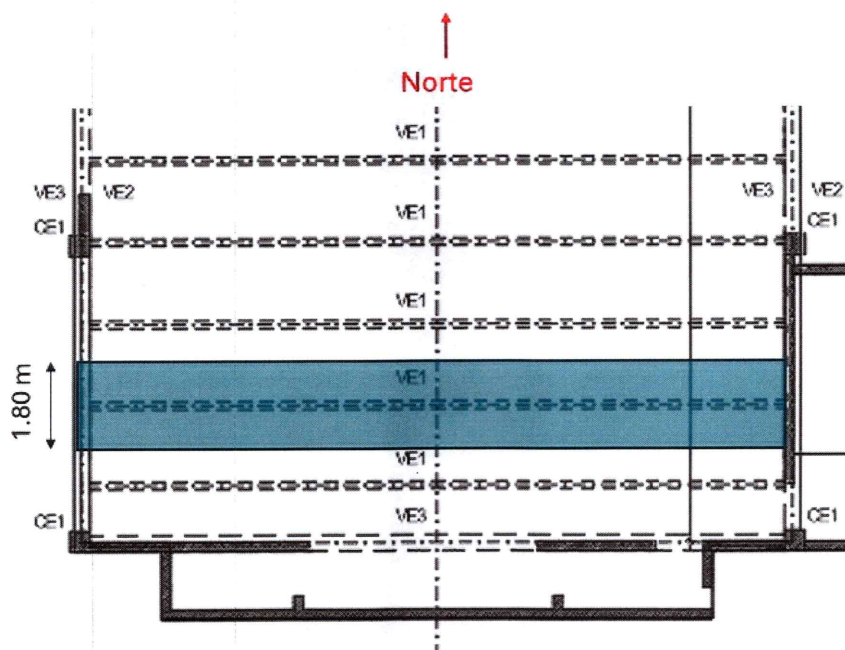
IMAGEN 40: ANCHO SOPORTADO POR LA VIGA (VE1) PARA EL ANÁLISIS DE CARGAS.

Teniendo en cuenta que las vigas transversales estaban espaciadas a 1.80 metros, la carga total sobre la viga que estaba más cargada se estima en 2.822 toneladas por metro lineal (tonf/m). Este valor se ha calculado a partir de la identificación de los equipos que estaban en el techo, incluyendo tinacos, chillers, casetas y peso propio de todos los materiales que estaban sobre este (cuatro (4) capas de finos con diferentes espesores sumando un total de 37.5 cm), una estimación de las cargas por luminarias y falso techo (ver Apéndice).

La tabla anterior muestra la capacidad máxima de la viga, la cual resultó en 76.27 tonf-m para una demanda de 92.186 tonf-m, resultando en una relación de utilización de  $\text{Demanda/Capacidad} = 92.186/76.27 = 1.21 = 121\%$  por lo que se presenta una falla por flexión en la viga VE1, cabe destacar que se realizaron cálculos para el promedio de las capacidades de las vigas postensadas tomando en cuenta cada ensayo de los tendones, esta prueba resultó en una relación de utilización de un 127%. Ver apéndice para mayor detalle.

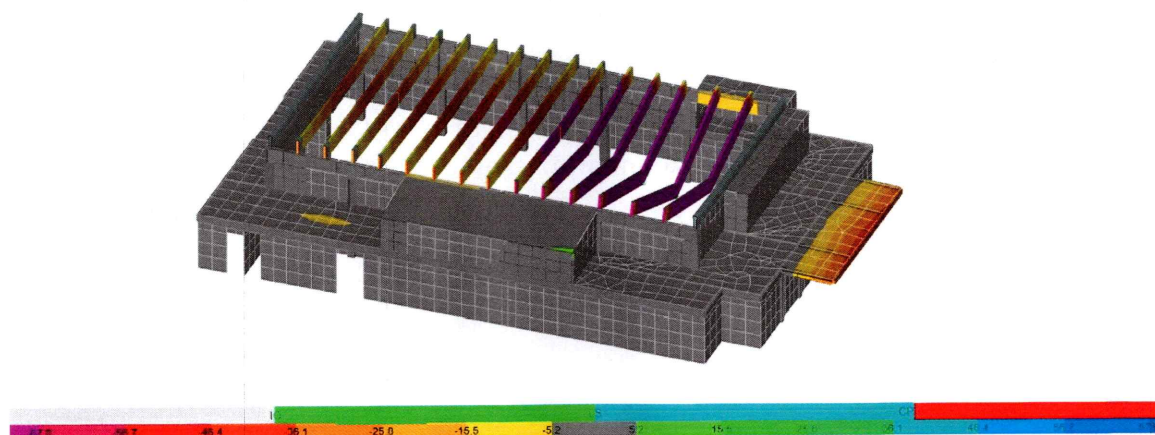
IMAGEN 41: VISTA TRIDIMENSIONAL DE LA DEFORMACIÓN DE LAS VIGAS DE TECHO DEBIDO A LAS CARGAS ACTUANTES.

La imagen 41 muestra la vista tridimensional extraída del software ETABS, mostrando las deformaciones inelásticas de las vigas transversales (postensadas) ante la carga total impuesta sobre el techo (sin amplificar). Se muestra que las vigas transversales de la parte sur de la edificación sobrepasan los límites de deformación permisibles.
