# **INFORME PRELIMINAR TÉCNICO PERICIAL**

## **Edificación Jet Set Club**

Avenida Independencia esquina calle Proyecto, Plaza El Portal, Distrito Nacional.

**11 Junio 2025**  
Santo Domingo, D.N

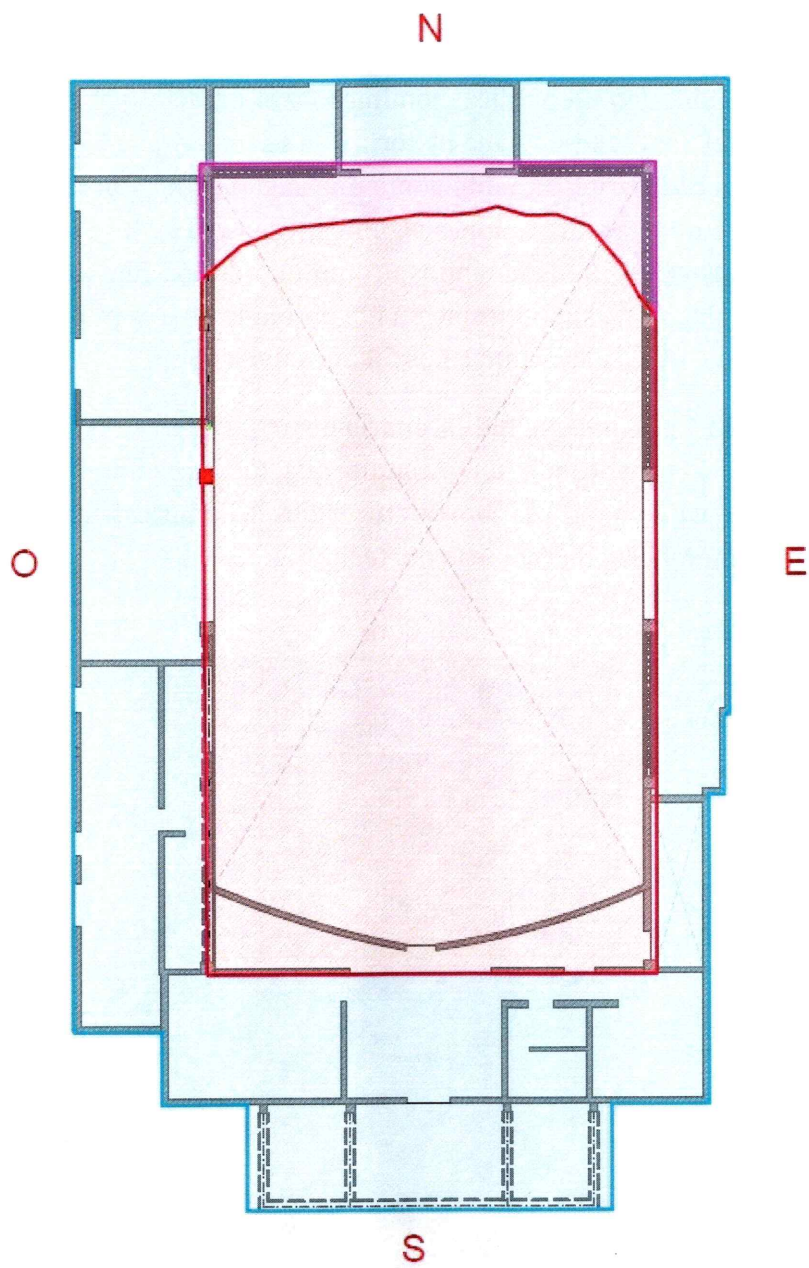
ESQUEMA IDENTIFICACIÓN DE ÁREAS CON COLAPSO

ÁREA CINE    ÁREA DE ANEXOS    ÁREA COLAPSADA  
(EDIFICACIÓN CON BASE AL LEVANTAMIENTO EXISTENTE)

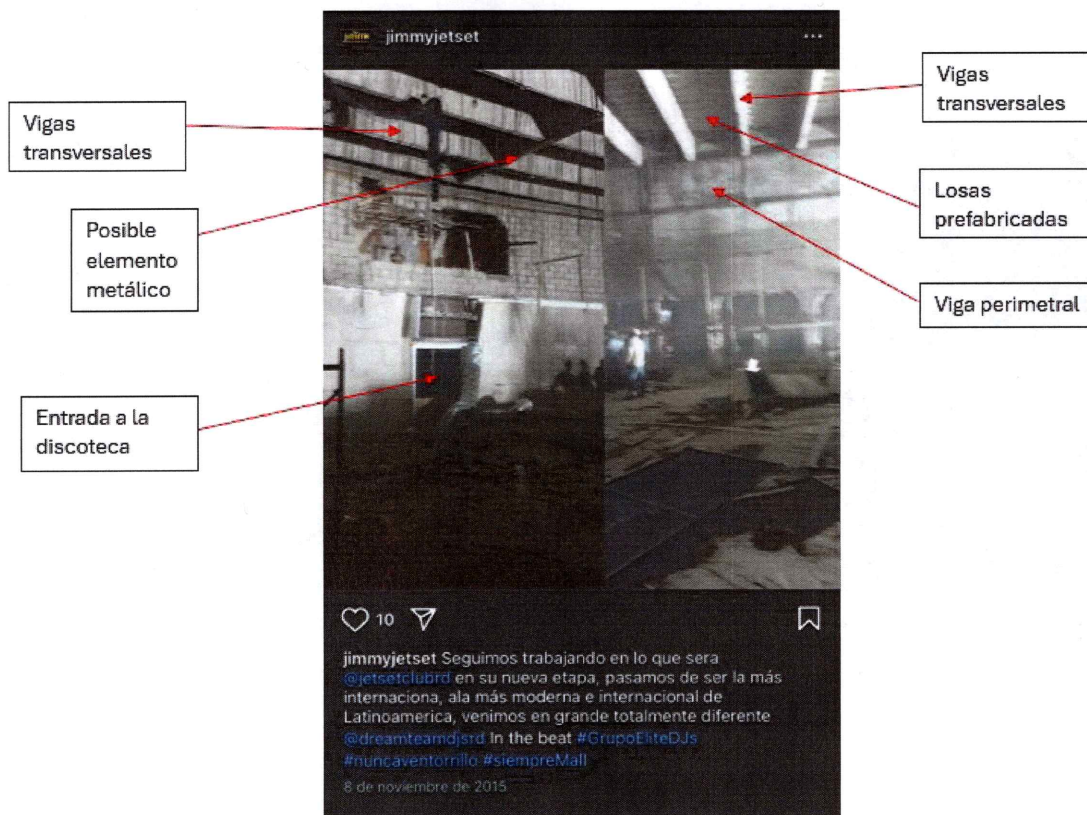
**IMAGEN 9: IMAGEN DEL PROCESO DE REMODELACIÓN REALIZADO EN NOVIEMBRE DEL 2015, TOMADA DEL INSTAGRAM.**

Se tiene una imagen de la red social Instagram, de un empleado de la discoteca, que muestra el proceso de ejecución de una remodelación, con fecha de publicación el 8 de noviembre del 2015:

En la imagen capturada de la Red Social Instagram (ver Imagen 9) se pueden observar dos fotos:

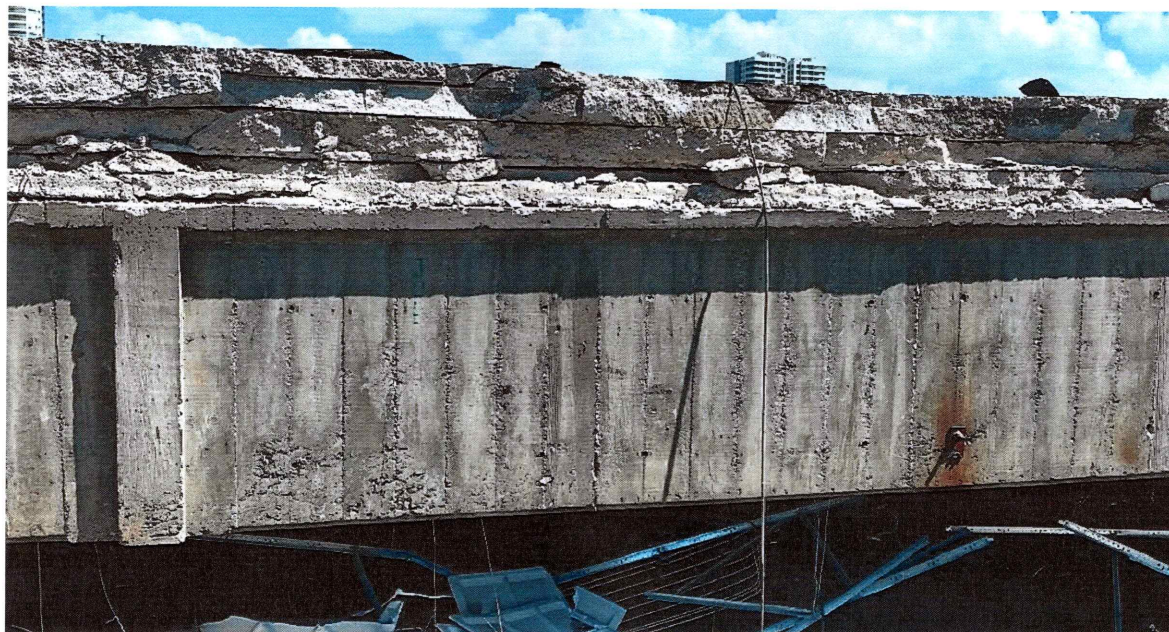
IMAGEN 11: FOTOS DE DISCRETIZACIÓN DE LAS CARGAS MUERTAS SOBRE EL TECHO.

La estructura soportaba un techo con cuatro (4) capas de finos de espesores diferentes, para un total de 37.5 cm soportados por losetas prefabricadas de 2.50 cm de espesor, 1.80 m de longitud y un ancho de 0.50 m (ver Imagen 10). Estas losetas estaban soportadas por vigas postensadas de 17 X 90 cm, con una longitud de 15.85 m en dirección este-oeste, soportadas

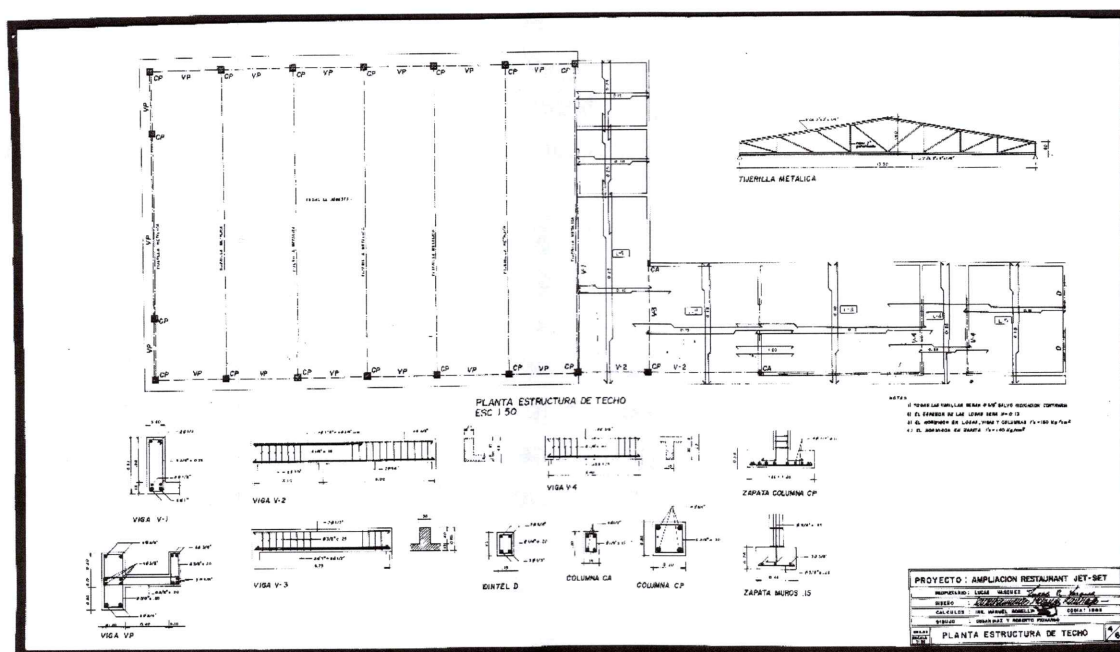
IMAGEN 14: PLANO SUMINISTRADO POR LA DIRECCIÓN DE TRAMITACIÓN, TASACIÓN Y LICENCIAS VNRT.

El Ministerio de la Vivienda y Edificaciones, a través de la Dirección de Tramitación, Tasación y Licencias VNRT, suministró, vía correo electrónico, en respuesta al oficio DG-0375-2025 los planos que reposan en dicha institución (ver imagen 14). Estos planos de la planta estructural del techo, de fecha 24 de febrero del 1983, hacen referencia a un proyecto de ampliación del restaurante Jet Set. Las dimensiones y elementos plasmados en los planos es un techo ligero, apoyado sobre unas tijerillas metálicas, con dimensiones diferentes que no corresponden con los planos resultantes del levantamiento estructural y arquitectónico.

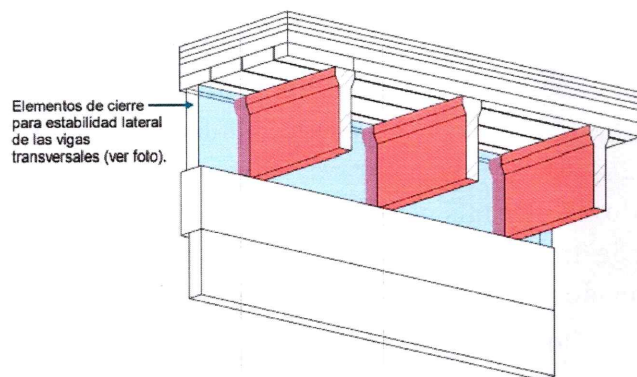
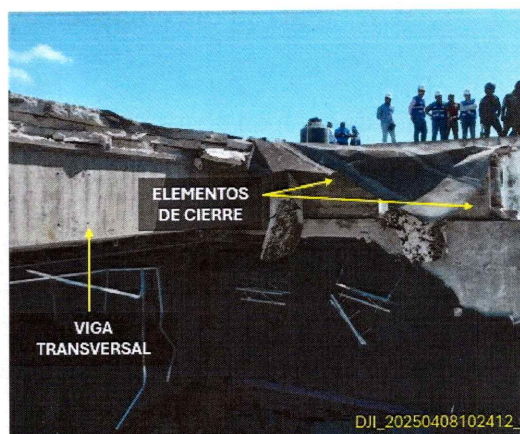
IMAGEN 24: ELEMENTO DE CIERRE PARA ESTABILIDAD LATERAL DE LAS VIGAS TRANSVERSALES

El anclaje de las vigas transversales consiste en una barra de acero (dovela de construcción) de diámetro de 1", embebida 30 cm en la viga transversal y anclada en la viga perimetral, las cuales se hallaron torcidas en los escombros (ver Imagen 22 e imagen 23).

Luego de estudiar minuciosamente los escombros, hemos observado que las conexiones no eran fijas entre las diferentes piezas que formaban la estructura del techo, lo que da como resultado el efecto de inestabilidad por ser independientes. Este concepto se fundamenta en el hecho de que las vigas transversales estaban colocadas sobre las vigas perimetrales con una varilla de 1" en ambos extremos, y su estabilidad lateral dependía de unas piezas independientes vaciadas como elemento de acore (ver imagen 23).

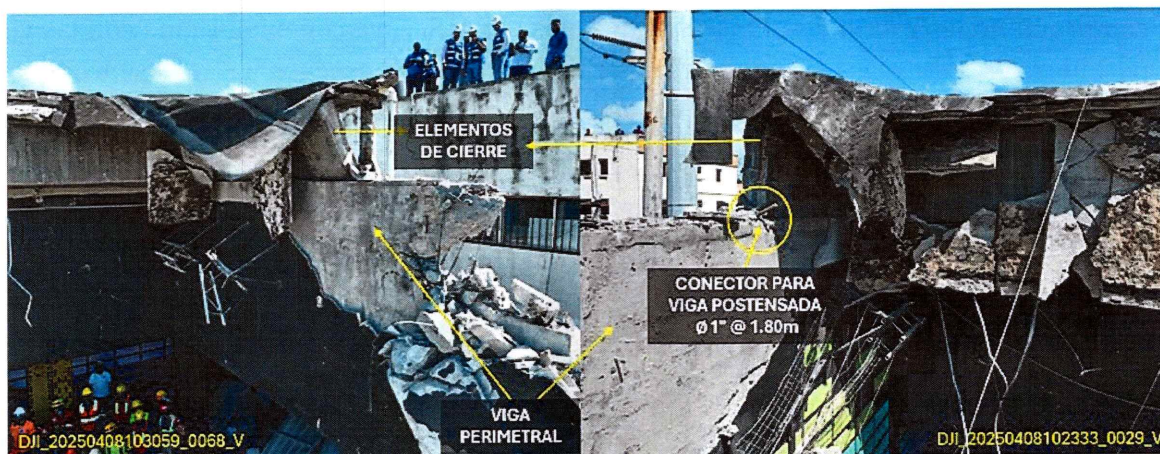
IMAGEN 25: MODELO TRIDIMENSIONAL Y FOTOGRAFÍA ELEMENTOS DE CIERRE PARA ESTABILIDAD LATERAL DE LAS VIGAS TRANSVERSALES Y FOTOGRAFÍAS.

- a. Las vigas postensadas estaban simplemente apoyadas en cada extremo sobre la viga perimetral y alineadas con una varilla de 1" de diámetro (dovela de construcción), que penetraba en las vigas perimetrales como elemento de fijación libre entre ellas a cada 1.80 m de separación (ver Imagen 22, imagen 23, imagen 24 e imagen 25).
- b. Se utilizó un elemento de concreto vaciado in situ en los extremos, que no estaba anclado a estas vigas postensadas, actuando como bloques de concreto independiente entre ellas, generando esto un sistema de vigas simplemente apoyadas en una longitud de 15.85 m sobrecargadas, lo que permitió que el colapso de una de ellas provocara el colapso de las adyacentes.

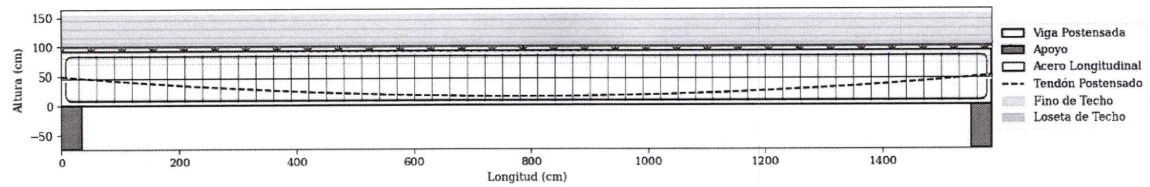
IMAGEN 37: REPRESENTACIÓN DE LAS CONDICIONES DE LA VIGA TRANSVERSAL (VE1).

Las cargas actuantes sobre el techo de la discoteca Jet Set Club, corresponden a las cargas por peso propio de las vigas transversales (VE1) las cuales soportan el peso de las losetas que conforman el sistema de techo, estas placas de una pulgada de espesor a su vez tenían la responsabilidad de resistir y transmitir las cargas muertas impuestas sobre este techo, correspondientes a capas de impermeabilización, (finos de techo y lonas). A parte de las cargas correspondientes al peso del sistema estructural, se incluyen las cargas consideradas normalmente como carga viva, como son los equipos de aire acondicionado, tinacos, luminarias y plafones (falso techo) (ver imagen 36 e imagen 37).

La viga marcada en verde corresponde a la viga más cargada del sistema de techo, cuya representación analítica se muestra a continuación:

Teniendo en cuenta que las vigas transversales estaban espaciadas a 1.80 metros, la carga total sobre la viga que estaba más cargada se estima en 2.822 toneladas por metro lineal (tonf/m). Este valor se ha calculado a partir de la identificación de los equipos que estaban en el techo, incluyendo tinacos, chillers, casetas y peso propio de todos los materiales que estaban sobre este (cuatro (4) capas de finos con diferentes espesores sumando un total de 37.5 cm), una estimación de las cargas por luminarias y falso techo (ver Apéndice).

La tabla anterior muestra la capacidad máxima de la viga, la cual resultó en 76.27 tonf-m para una demanda de 92.186 tonf-m, resultando en una relación de utilización de  $\text{Demanda/Capacidad} = 92.186/76.27 = 1.21 = 121\%$  por lo que se presenta una falla por flexión en la viga VE1, cabe destacar que se realizaron cálculos para el promedio de las capacidades de las vigas postensadas tomando en cuenta cada ensayo de los tendones, esta prueba resultó en una relación de utilización de un 127%. Ver apéndice para mayor detalle.

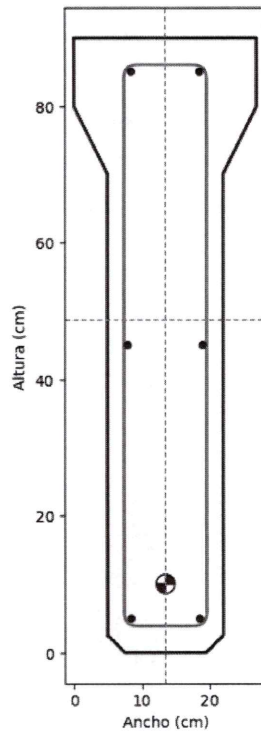
IMAGEN 38: SECCIÓN TRANSVERSAL DE LA VIGA TRANSVERSAL (VE1).

En cuanto a la sección de la viga transversal (VE1), se presenta a continuación, para fines de obtener su peso y capacidad (ver imagen 38).
